# Musei Vaticani, restaurate le sculture dei “Quattro Cancelli”

Un nucleo di quattordici opere, tra sculture e sarcofagi, testimonianza di come veniva eseguito un restauro nell'Ottocento. È il corpus di statue esposte nell'Atrio dei Quattro Cancelli dei Musei Vaticani, di recente sottoposte ad un importante intervento conservativo che ha rivelato nuovi particolari e sollecitato interessanti ipotesi di studio. La presentazione ieri nella Sala Conferenze delle collezioni pontificie

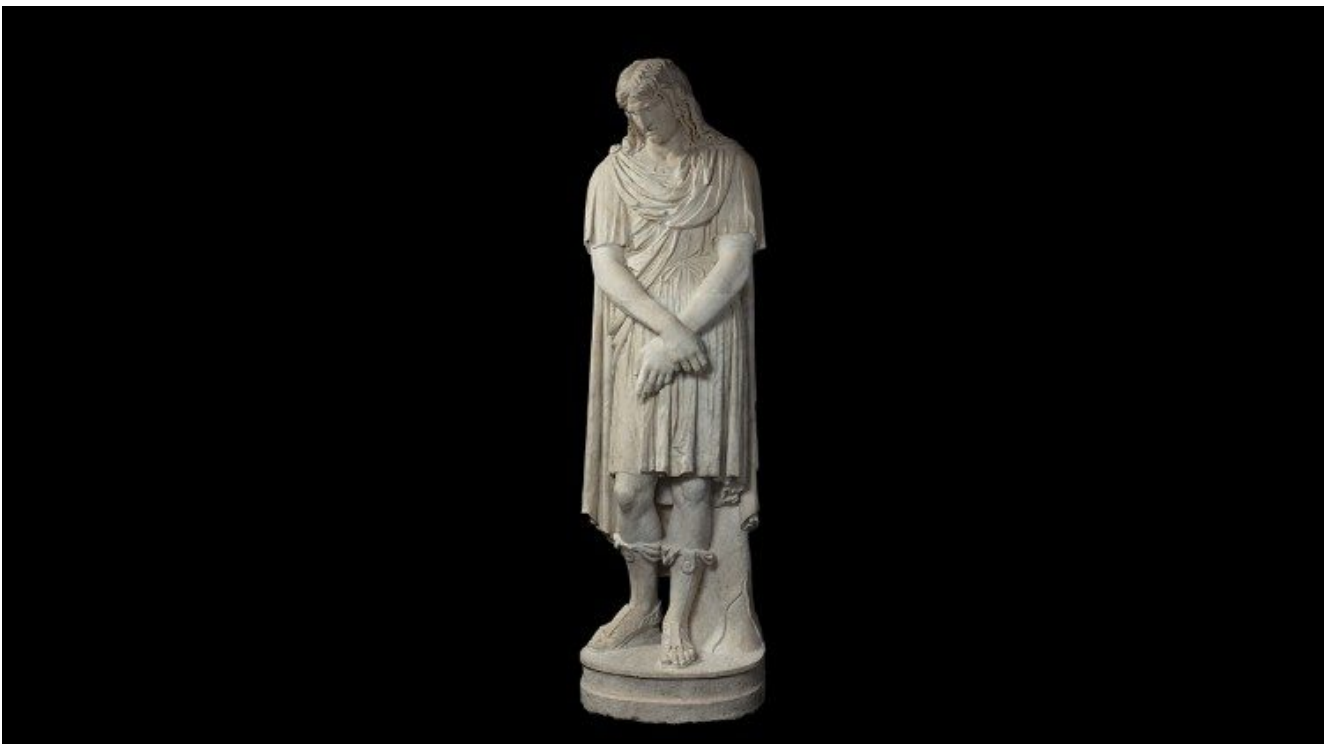
Statua di Barbaro (vestibolo Scala Simonetti,) – Musei Vaticani

Le nicchie ricavate nelle pareti di quello che all'epoca doveva presentarsi come un portico aperto sull'esterno, ospitano ancora oggi otto sculture, mentre altre quattro, insieme ai due sarcofagi decorati a rilievo, sono allestite nel vestibolo alla base della celebre Scala ideata da Michelangelo Simonetti. Sono tutte riferibili all'età romana e databili tra il I e il II secolo d.C. Tra le statue prevalgono soggetti maschili, come atleti ed eroi, ma anche figure di togati riferibili a contesti funerari, la cui provenienza non è possibile ricostruire. Attestato è invece il passaggio collezionistico della statua di Barbaro, presente a Villa Strozzi nel XVII secolo.

Spiccano per valore artistico una scultura di Ercole "il cui torso proviene dagli scavi di Gabii, lungo la via Prenestina antica, nella campagna romana e la statua del Barbaro Strozzi, nota perché disegnata nei taccuini seicenteschi e il cui studio ravvicinato potrebbe portare ad interessanti sorprese". Prima fra tutte c'è l'ipotesi che l'integrazione della parte inferiore della scultura sia stata eseguita da Pietro Bernini. Come illustrato da Eleonora Ferrazza, assistente del Reparto Antichità Greche e Romane, l'attività di restauratore del padre di Gianlorenzo è attestata presso la famiglia Borghese, come ben noti sono i suoi contatti con la famiglia Strozzi.

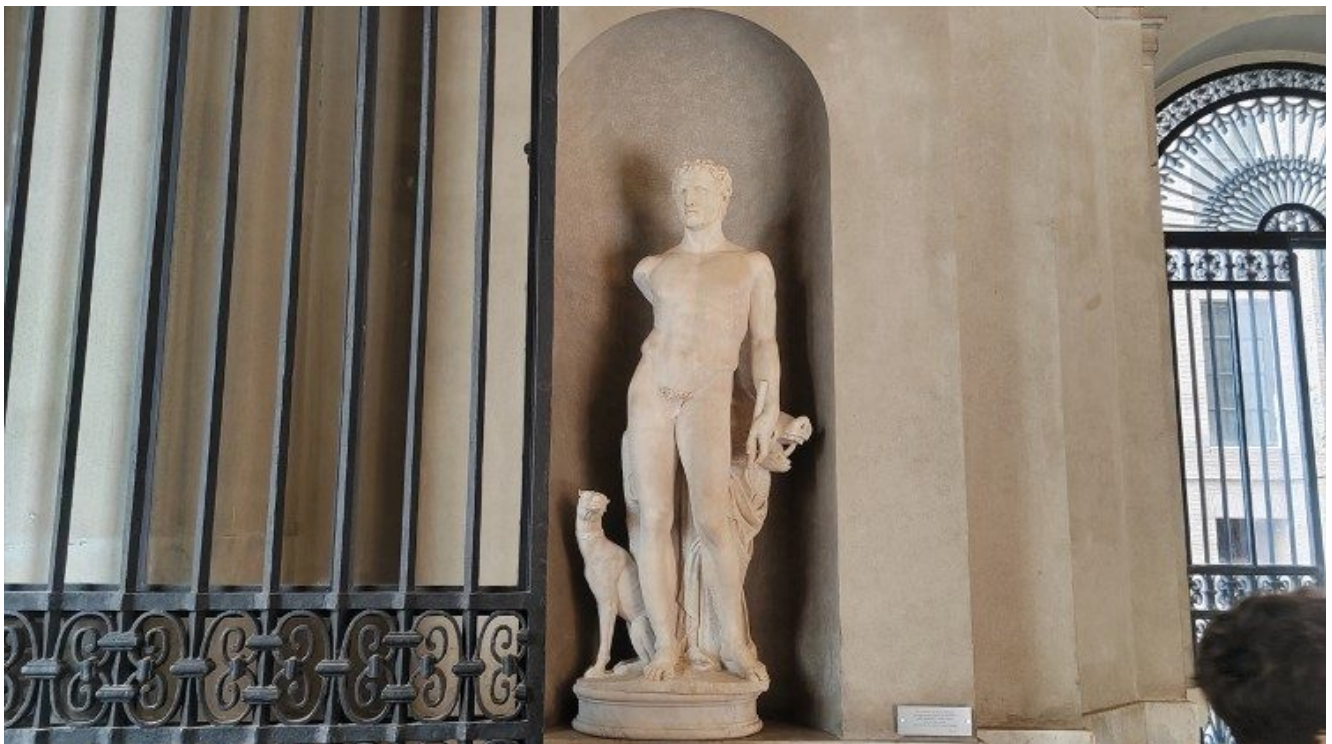
Il Meleagro

È il caso ad esempio del Meleagro, un *pastiche* creato da Vincenzo Pacetti a cui possono ricondursi almeno sette dei manufatti appena restaurati. Lo scultore romano combinò un torso di tipo policleteo con una testa del dio Ares, completando il tutto con l'inserimento di un muso di cinghiale, replica di quello che compare in un esemplare esposto nella Sala degli Animali. "C'è veramente un *collage* che questi scultori dei primissimi anni dell'Ottocento compongono con l'intento di fornire all'acquirente, in questo caso al Pontefice, una statua completa", aggiunge Valeri.
